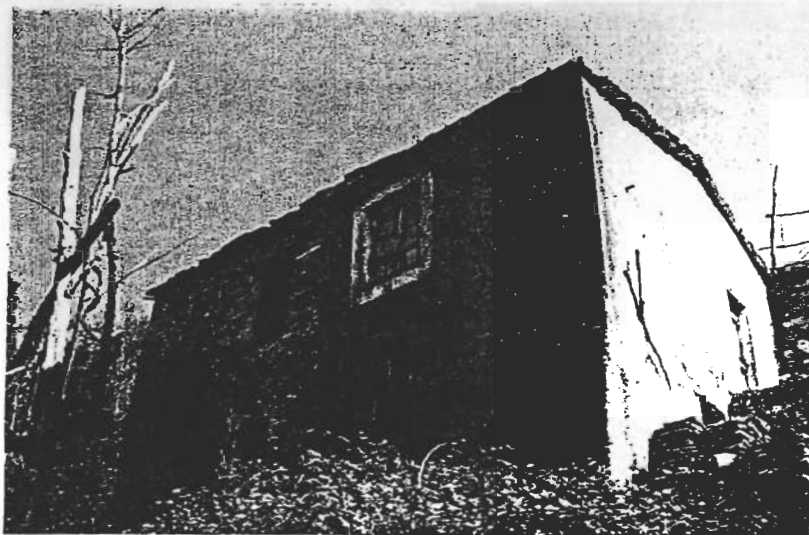
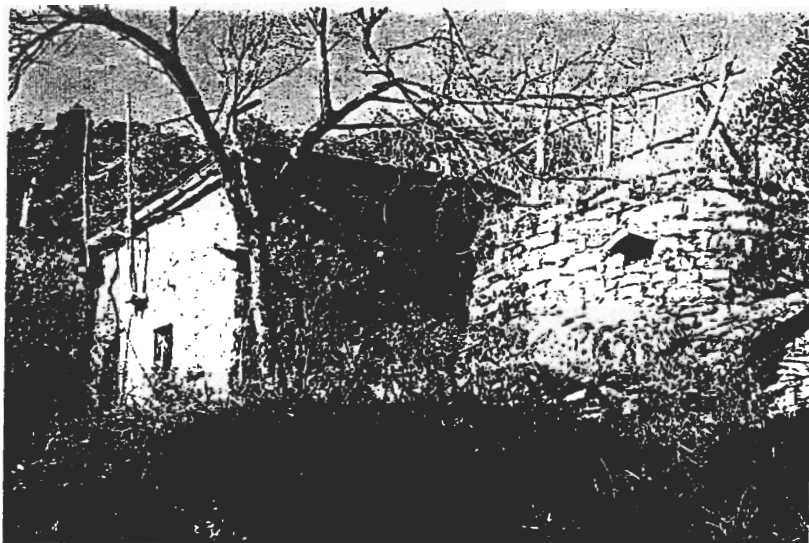
Edificio n° 4

- MENSOLA A SBALZO FORATA IN ARDESIA PER IL SOSTEGNO DELLA VITE

- MICCHIA

- STAFFE

- TRAVI IN LEGNO

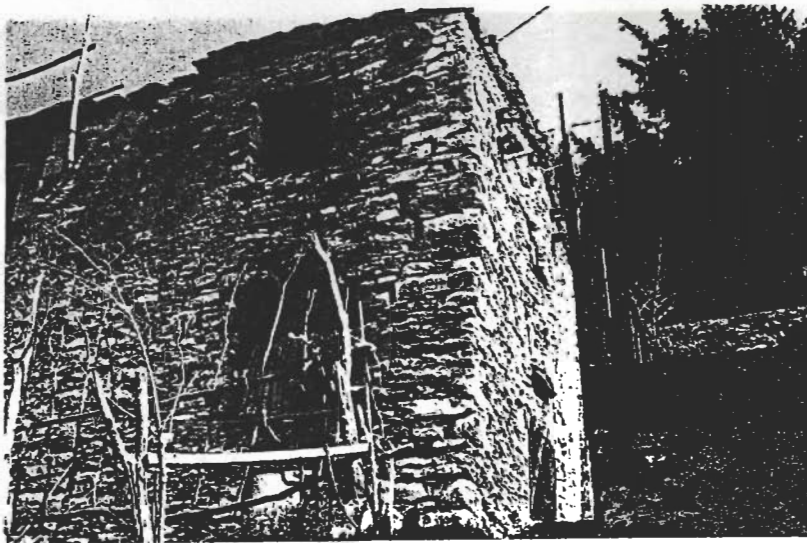
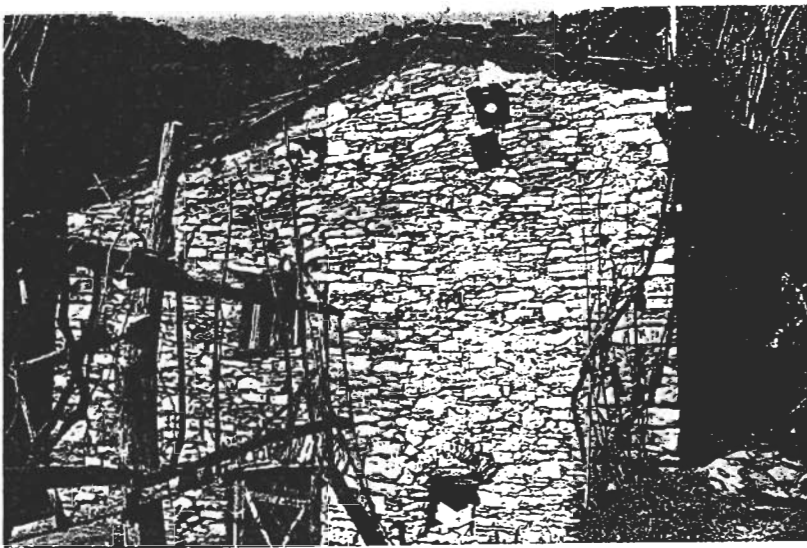
Edificio n° 7

- MENSOLE A SBALZO FORATE IN ARDESIA PER IL SOSTEGNO DELLA VITE

- ARCHITRAVI IN LEGNO CON ARCO IN PIETRA SOVRASTANTE

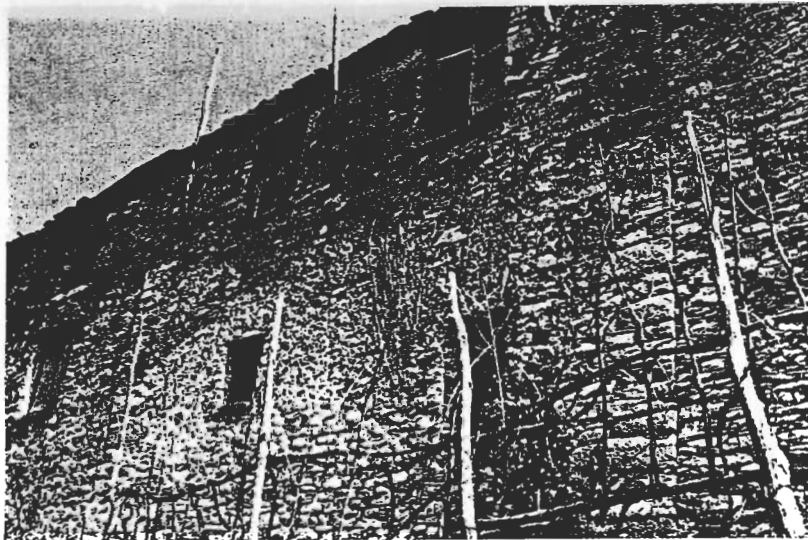
Edificio n° 8

- MENSOLE A SBALZO FORATE
IN ARDESIA PER IL SOSTEGNO
DELLA VITE

- ARCHITRAVI IN LEGNO CON ARCO
IN PIETRA SOVRASTANTE E
PIEDRITI IN ELEMENTI MONOLI-
TICI

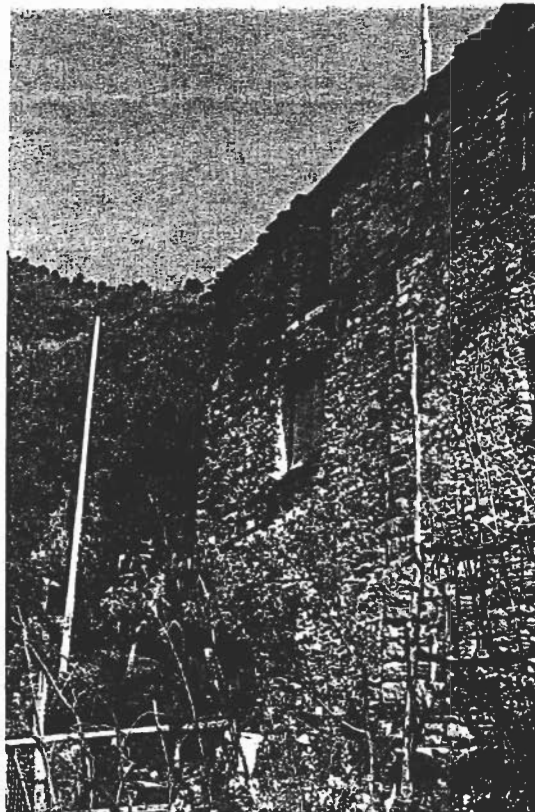
Edificio n° 9

- MENSOLE A SBALZO FORATE
IN ARDEGIA PER IL SOSTEGNO
DELLA VITE

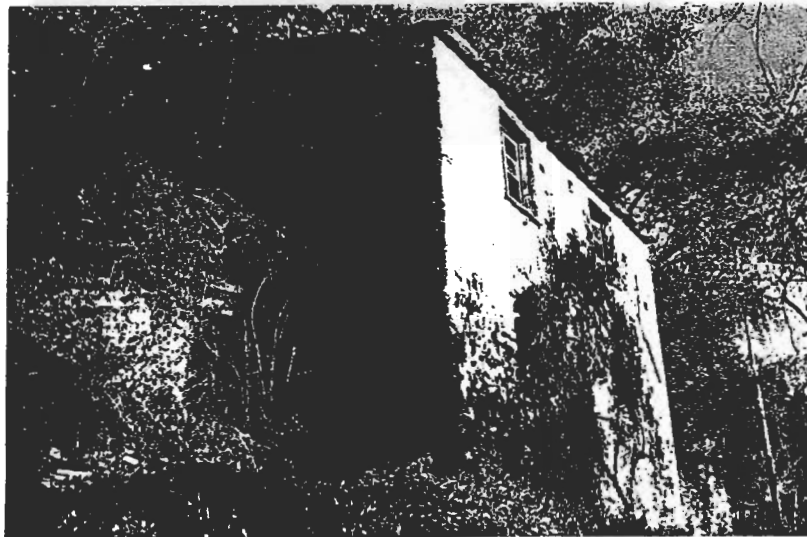
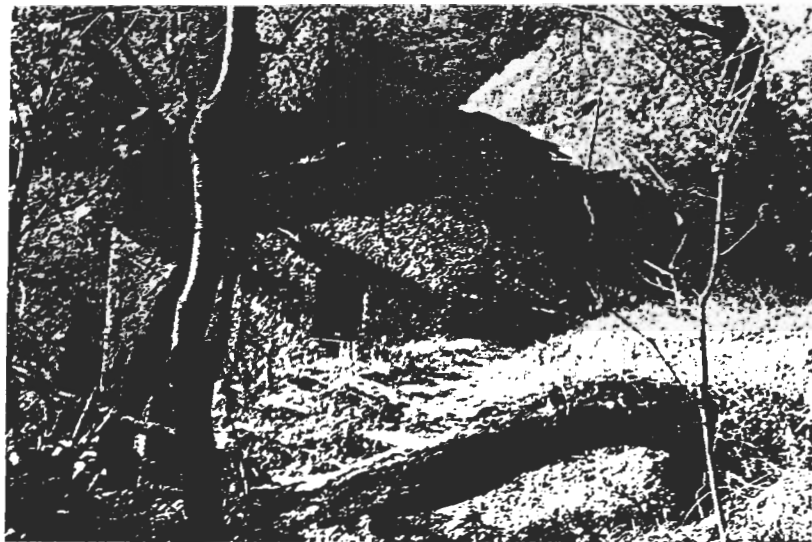
Edificio n° 10

- ARCHITRAVI DELLE FINESTRE
IN LEGNO

- INCASTRO DELLA TRAVE NELLA
PIETRA VISIBILE IN FACCIATA
