**ENTE PARCO DI PORTOFINO**  
**REGOLAMENTO DEL PARCO**  
**PERCORSI E VIE DI COMUNICAZIONE**

**Percorso da: Sorgente Caselle**  
**a: Costa Ghidelli - Felciara**

**PF38**

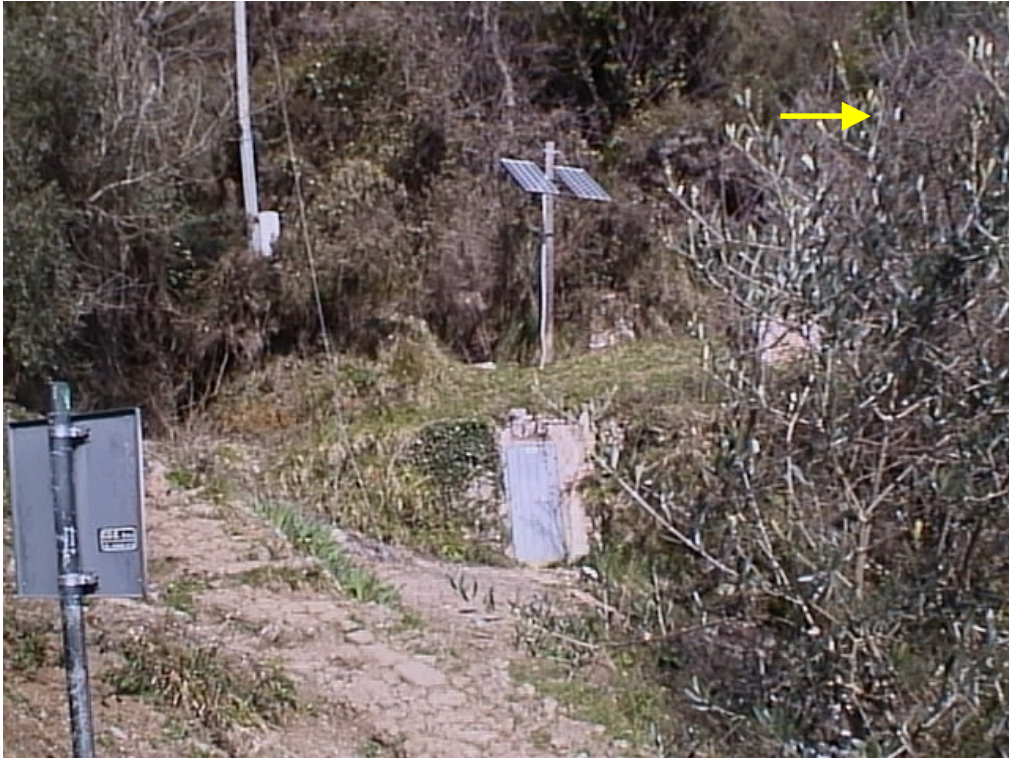
Fig. 1: il punto di partenza alla sorgente Caselle della strada vicinale di Costa Ghidelli, ora del tutto impercorribile, solo a causa della vegetazione, ma che meriterebbe una manutenzione straordinaria,

**Grado di adattabilità:** con interventi adeguati può essere riaperto e adattato al transito di piccoli mezzi.

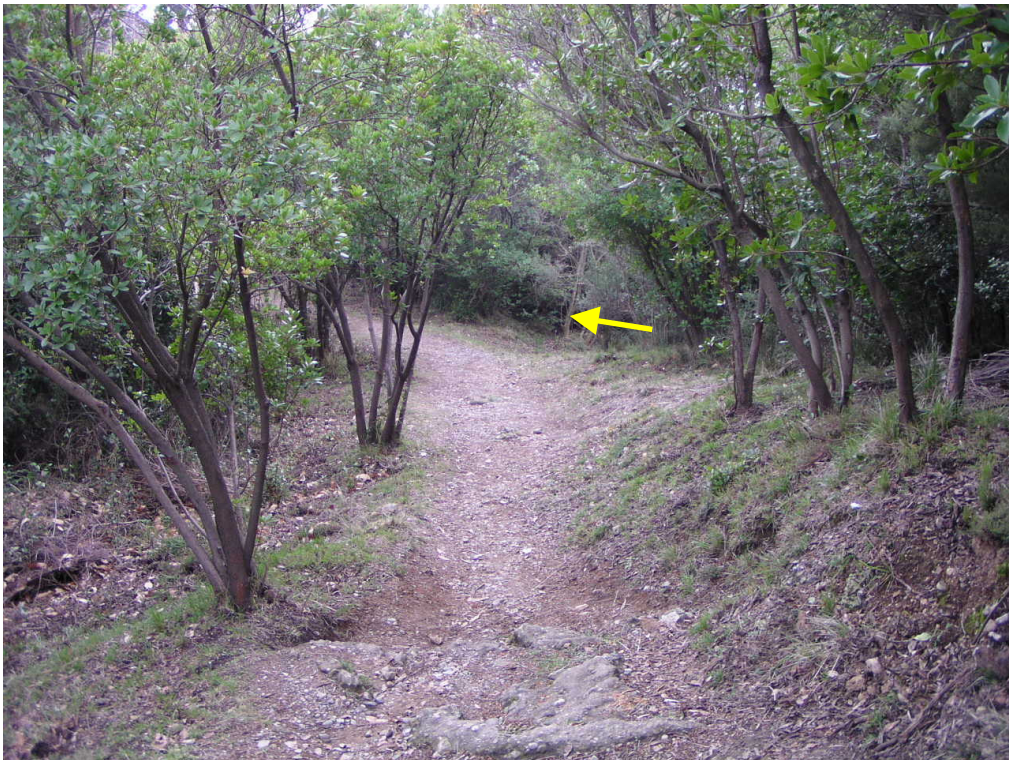
Fig. 1: il punto di arrivo a Felciara, su PF18.
